某某变电站、母分段隔离开关相红外热像检测案例

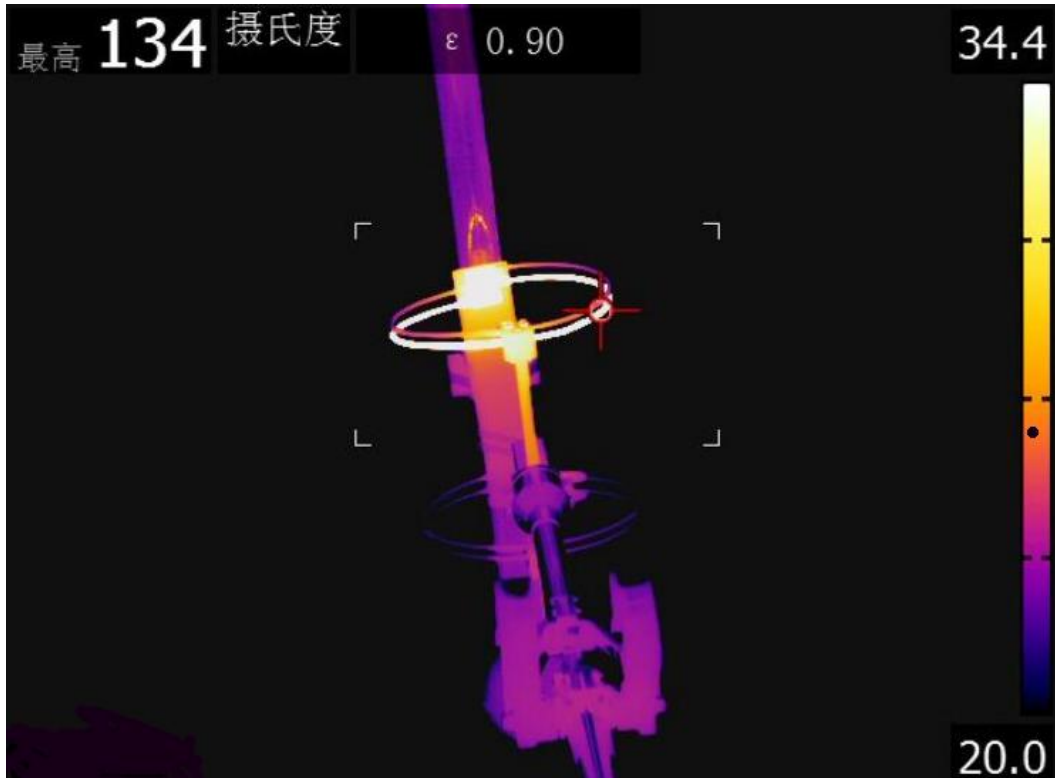
2020年7月2日,我司技术人员使用红外热像仪对500kV某某变电站全站精确测温。其中在220kV 1、3母分段2133隔离开关B相静触头导电环发现异常发热,当天测试环境温度为21°C,导电环最高温度为134°C。根据《DL/T664-2016带电设备红外诊断应用规范》的诊断判据,该异常发热属于紧急缺陷。

2020年7月3日,对缺陷部位进行停电检修,发现导电环有明显的断股现象,断股后接触面积变小,导线接触电阻变大,导致有功损耗增加发热。后续对导电环进行了更换,并且当晚进行了复测,无异常发热情况。
